مدلسازی و تحلیل تخریب ساختمان شماره ۵ مرکز تجارت جهانی (WTC5)

Modeling and Analysis of the destruction of Building 5 of the World Trade Center(WTC5)

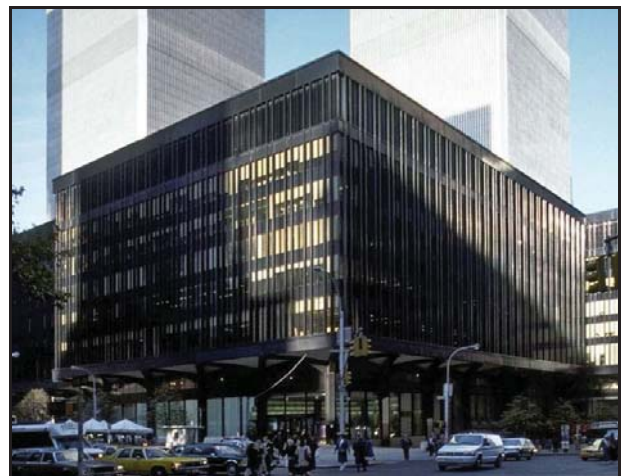
شکل ۲-الف) قبل از حادثه

ساختمان شماره ۲ بر روی سقف ساختمان به وجود آمده که این آسیب‌ها به هیچ عنوان آسیب جدی نبوده و در ضمن، فروریزش ساختمان هم از محلی که به واسطه سقوط نخاله‌ها آسیب جزیی دیده انجام نشده است. مهمترین تأثیر این نخاله‌های مشتعل ایجاد حریق در ساختمان بوده که این حریق در طول زمان در ساختمان گسترش یافته و در نهایت منجر به تخریب طبقات چهارم تا هشتم در قسمت شرقی ساختمان شده است. شکل (۲-الف) ساختمان را قبل از حادثه و شکل (۲-ب) ساختمان را در حین حادثه نشان می‌دهد.

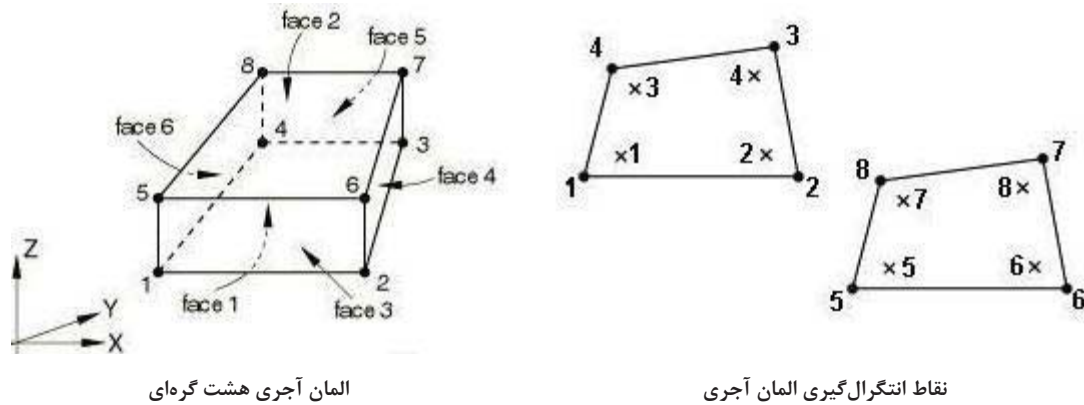
شکل ۵- المان ۸ گره‌ای

به‌منظور مدل‌سازی رفتار فولاد به‌کار رفته در سازه، از المان C^2D_8 که یک المان آجری هشت‌گره‌ای دارای توابع شکل خطی است، استفاده شده است. این المان قابلیت اعمال تغییر شکل‌های پلاستیک (Plastic) و تغییر شکل‌های بزرگ (Large deformation) را داشته و هم‌چنین در تمامی هشت نقاط انتگرال‌گیری خود می‌تواند ترک خوردگی را در سه جهت متعامد مدل کند.

هر گره المان فوق سه درجه آزادی انتقالی در جهات x و y و z داشته که برای المان کلاً ۲۴ درجه آزادی فراهم می‌سازد. به‌منظور افزایش دقت رفتار المان، از روش انتگرال‌گیری کامل (هشت نقطه‌ای) استفاده شده و در کنار تحمیل رفتار پلاستیک غیرخطی فشاری، از تئوری مکانیک شکست به منظور بیان رفتار گسیختگی کششی در تمامی نقاط انتگرال‌گیری المان بهره گرفته شده است. در شکل (۵) مشخصات این المان نشان داده شده است.

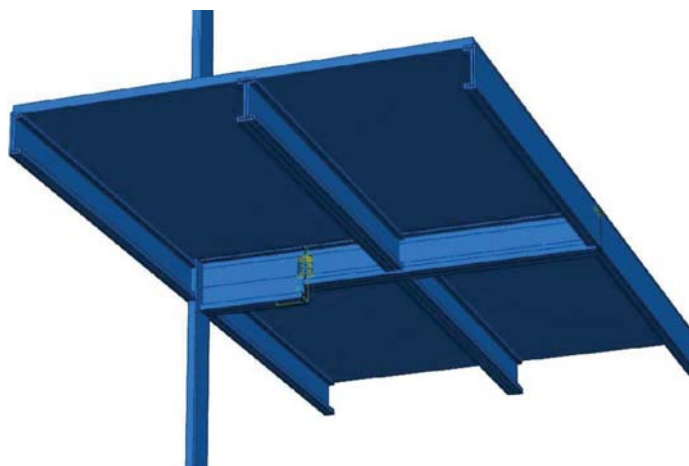
شکل ۷- مدل اجزاء محدود قاب‌های داخلی در طبقه ۸ (محل تخریب اولیه)

در این بخش به منظور بررسی اثر آتش بر ساختمان مورد نظر بخشی از قاب داخلی طبقه هشتم ساختمان (بررسی‌های انجام شده نشان داده‌اند که تخریب اولیه در این منطقه روی داده است) مدل شده است. در شکل (۷) مدل اجزاء محدود ساخته شده نشان داده شده است.

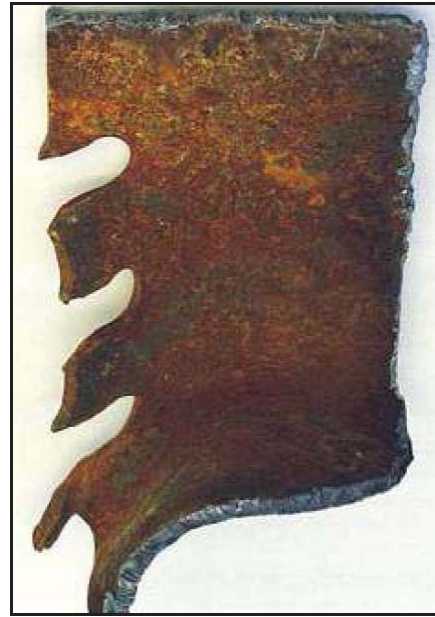
شکل ۱۱- نحوه پارگی جان تیر در محل سوراخ پیچ ها

پارگی در جان تیر کشیده می‌شود. در شکل (۱۰) تغییر شکل اعضای اتصال در لحظه گسیختگی اتصال توسط مدل‌های اجزاء محدود ارائه شده است. در شکل (۱۱) نیز نحوه پارگی جان تیر میانی در محل سوراخ‌های اتصال در حالت واقعی نشان داده شده است؛ همان‌طور که مشاهده می‌شود تحلیل اجزاء محدود به خوبی توانسته نحوه گسیختگی اتصال از محل سوراخ‌های جان تیر را شبیه‌سازی نماید.

- ۱- آتش ایجاد شده در این سازه یک آتش کاملاً شدید و همه جانبه بوده که معمولاً به عنوان یک سناریوی معمول در طراحی مقاومت در برابر آتش لحاظ نمی شود.
- ۲- قاب های فولادی داخلی در این سازه (شاه تیر از یک طرف به ستون جوش شده و از طرف دیگر به کمک اتصال برشی به تیرهای کوچکتر به صورت مفصلی متصل شده است) به خصوص در محل اتصال به شدت به افزایش حرارت و دوران بالا حساس بودند و سازه از این محل دچار ضعف سازه ای بوده است. چرا که در این نوع طراحی با افزایش درجه حرارت به دلیل اثر توامان افزایش طول ناشی از انبساط طولی تیرها و کاهش سختی ناشی از افزایش درجه حرارت اتصال برشی ساده در محل سوراخ پیچ بالای به شدت تحت تنش قرار گرفته و بلافاصله بعد از از بین رفتن فاصله تیر میانی و شاه تیر و تماس دو تیر و تشکیل نقطه تکیه گاهی، این تنش به حدی بالا می رود که در محل سوراخ پیچ ها کرنش بسیار بالاتر از کرنش نهایی فولاد می شود.
